Vleermuizen in nieuwbouw "Tussen de lanen" 2006

Effectmonitoring van het gebruik van vleermuisvoorzieningen in het jaar van oplevering met aanbevelingen voor fase 2

H. Huitema
Oktober 2006
Rapport van de Zoogdierverseniging VZZ
In opdracht van Woningstichting Vivare

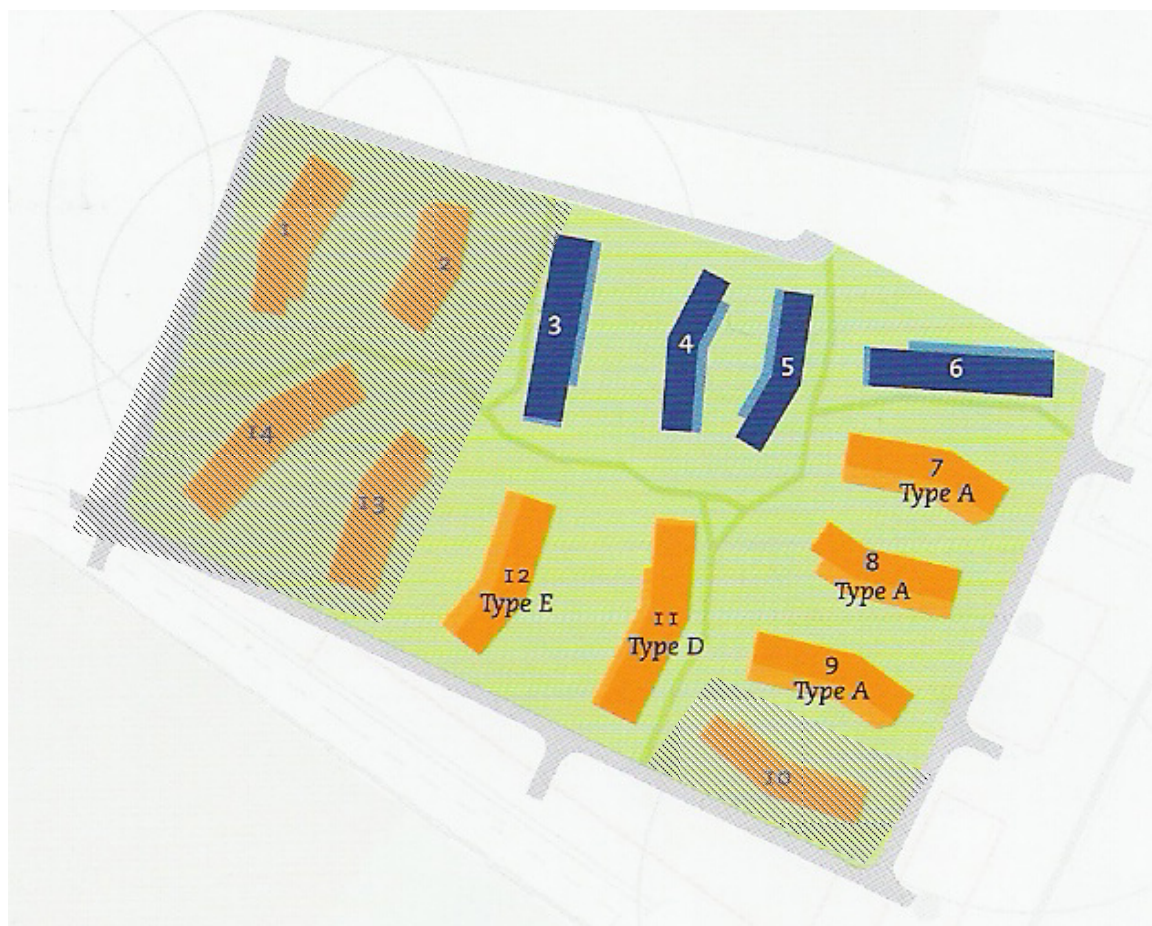
Figuur 1 Schets plangebied (geel = koopwoningen, blauw = huurwoningen, gearceerd = fase 2)

Onderstaande schets toont het plangebied met daarin aangegeven de nieuwbouwwoningen. De blokken 3-9 en 11-12 behoren bij fase 1 en worden in de loop van 2006 opgeleverd. Het gearceerde deel omvat fase 2. Hier stonden ten tijde van het onderhavige onderzoek nog flatwoningen die gesloopt worden in de periode september – december 2006. In de eerste fase is ervoor gekozen vleermuis-voorzieningen alleen aan te brengen in de huurwoningen (blauwe blokken).

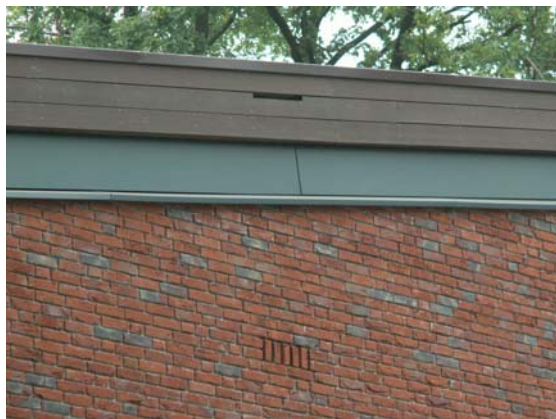
Blok 4 gaas in spouw met rollaag en boeiboord met planken en invliegspleet aan zuidzijde, gaas in spouw met stootvoegen boven penanten aan oostzijde (foto 1, 2)

Foto 1 Zuidmuur blok 4 met rollaag en invliegspleet

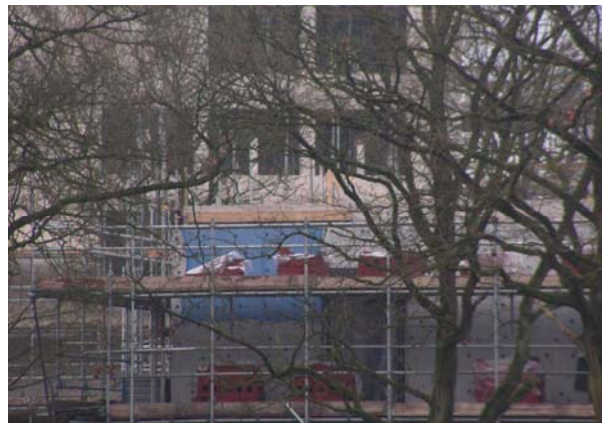
Foto 2 Oostzijde blok4, gaas wordt aangebracht

- Het verwerken van grote lappen steigergaas bleek niet gemakkelijk. Het steigergaas is met bevestigingsrozetten tegen de isolatieplaten aangebracht. Bij het aanbrengen bleek dat grote stukken moeilijk strak tegen de isolatieplaten waren aan te brengen. Er zaten plooiën in de aangebrachte stukken en de randen waren niet afgedicht. In blok 6, het eerste blok waar dit is uitgevoerd, werden de bevestigingsrozetten op afstanden van ca.75 cm aangebracht. Op de overige plaatsen (blok 4 en 5) is het gaas strakker en met meer rozetten aangebracht. De plooiën in het gaas zou problemen op kunnen leveren met de toegankelijkheid van de spouwdelen voor vleermuizen. Bovendien bestaat daardoor de kans dat er bij gebruik van grote lappen gaas vleermuizen tussen gaas en isolatieplaten terecht komen en de uitweg niet meer kunnen vinden. Om deze redenen zal naar een alternatief hiervoor in fase 2 gezocht moeten worden (zie aanbevelingen).

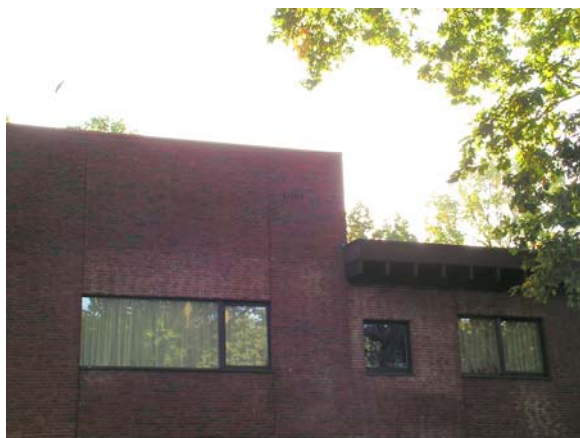
Blok 5 gaas in spouwmuur met stootvoegen en rollagen boven penanten aan westzijde (foto's 3,4)

Foto 3 Rollaag boven penant westzijde blok 5

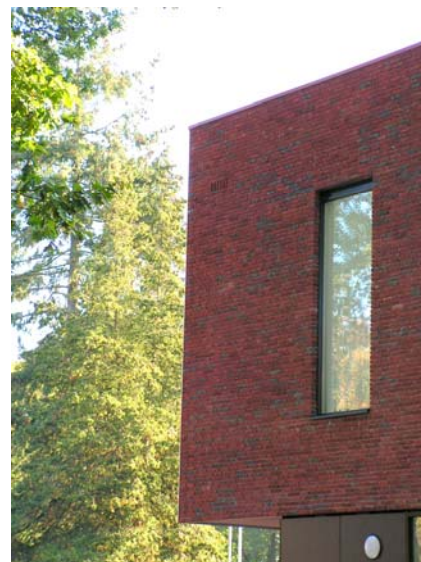
Foto 4 Rollaag boven penant westzijde blok 5

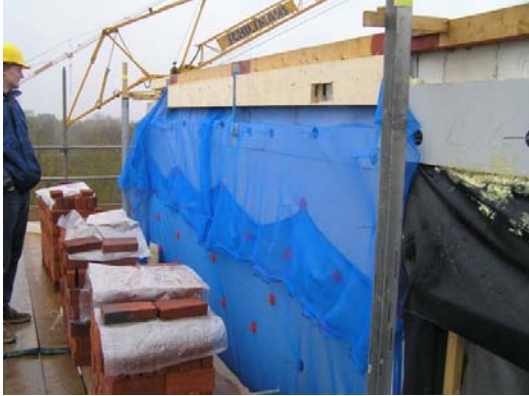
Blok 6 gaas in spouwmuur en planken in brede bovenste deel van de spouw, zowel hoge als lage zijde (foto's 5,6)

Foto 6 Rollaag in zuidzijde lage deel blok 6

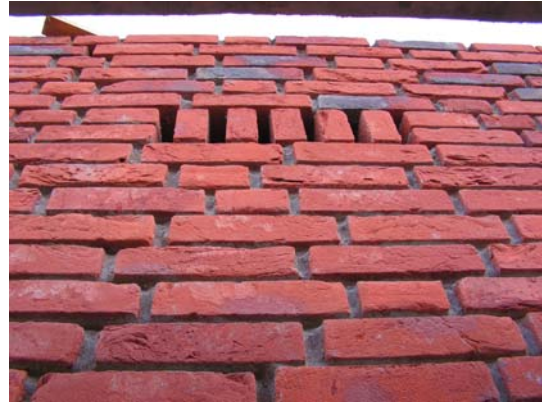
Foto 5 Gaas en planken in top hoge zijde blok 6

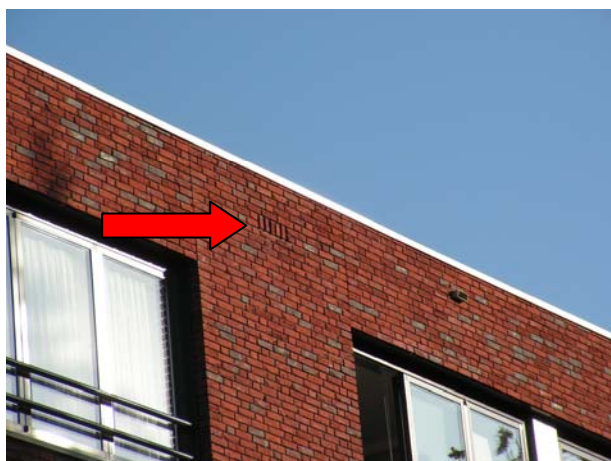
In de ochtend van 6 augustus werden twee dwergvleermuizen, die aan de oostzijde van blok 6 rondvlogen, van 5:40 tot 6:20 gevolgd. De dieren wisselden jacht (deels op korte afstand van de gevel deels in de boomkronen) af met een wilde achtervolging. Vanaf 6:15 vloog één van de dieren alleen verder. Dit dier vloog om 6:20 u in bij een rollaag aan de zuidgevel van blok 6 (foto).

Foto 7 Invlieopening 6 augustus, rollaag

- Er zijn twee plaatsen waar vleermuizen binnenvlogen in blok 6. Op 6 augustus vloog een dier in bij de rollaag waardoor het direct toegang had tot de ruimte met gaas en planken in de rand. Op 12 september vloog het dier in achter de gevelplaat aan de westzijde. Hierdoor is het dier in de spouwruimte gekomen welke in verbinding staat met de spouw met gaas en planken. Het dier kan evenwel achter de plaat zijn blijven zitten.

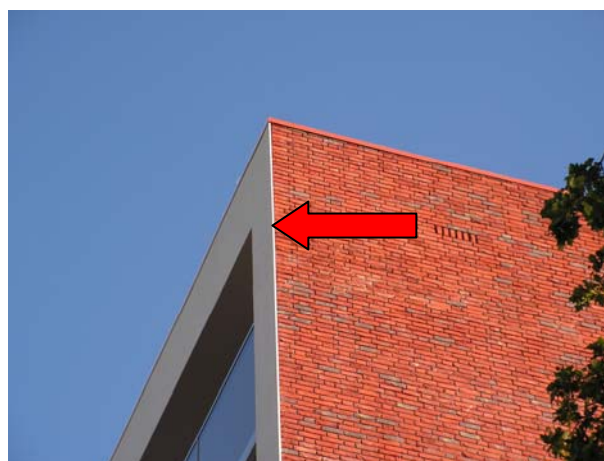
In de ochtend van 12 september maakte een dwergvleermuis proeflandingen op de muur aan de westzijde van blok 6 op 2 verschillende hoogten. Rond 6:50 u vloog het dier in bij de spleet tussen de muur en de (verotec) gevelplaat (zie foto).

Foto 8 Invliegopening 12 september, achter verotec plaat

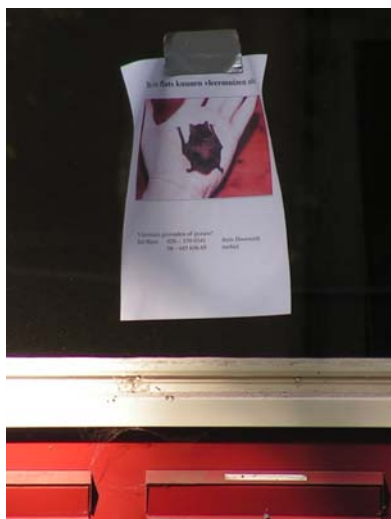
- er is een brief gericht aan de sloopopzichter met informatie over (wat te doen bij) mogelijke vondst van vleermuizen (ook in fase 1)
- er zijn flyers opgehangen met contactgegevens van vleermuisdeskundige in de buurt voor de slopers (foto 9, niet in fase 1)
- er zijn gaten geslagen in de grotere spouwvlakken waardoor deze door tocht onaantrekkelijk worden voor vleermuizen als verblijfplaats (foto 8 en 9, niet in fase 1).

Foto 9 Flyer met contactgegevens

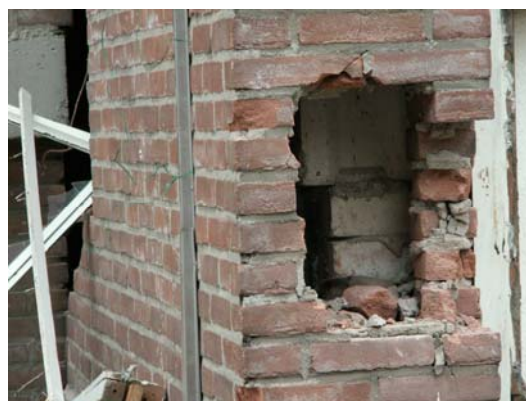
Foto 10 Gat in spouwmuur Valkenlaan

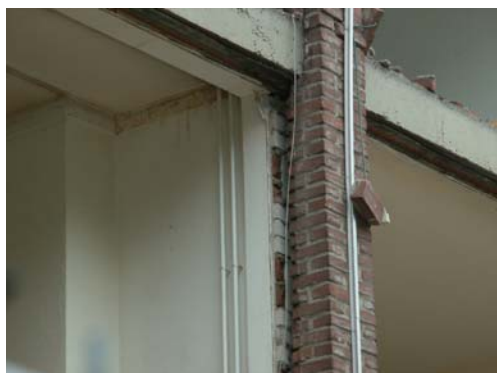
De kleinere spouwdelen in de penanten, welke het meest gebruikt werden door vleermuizen, zijn door het strippen van de kozijnen al geopend en daardoor onaantrekkelijk als verblijf (foto 12. Bij stripwerkzaamheden in augustus zijn enkele uitvliegende vleermuizen waargenomen door de slopers. Deze waarneming is gemeld aan de sloopopzichter. Op 15 september is een delegatie van de dienst regelingen van de Dienst Landelijk Gebied (de afdeling welke de ontheffingsaanvragen flora- en faunawet beoordeelt) op excursie geweest om een goed voorbeeld van sloop in de praktijk te bekijken.

Foto 12 Door strippen kozijn wordt spouw in penant geopend

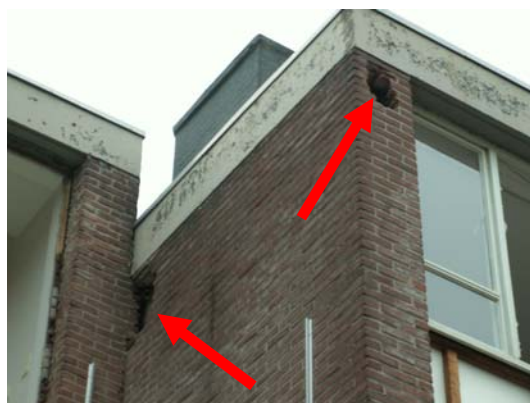
Foto 11 Gat in spouwmuur Valkenlaan
