## **Opleidingscentrum KLPD, Leusden Mitigatie- en compensatieplan vleermuizen**

# Opleidingscentrum KLPD, Leusden

## Mitigatie- en compensatieplan vleermuizen

Rapport nr.: 2014.041  
Datum uitgave: november 2014  
Auteurs: M.J. Schillemans & S.J. Vreugdenhil  
Foto's: W.G. Overman & M.J. Schillemans  
Kwaliteitscontrole: H.J.G.A. Limpens  
Productie: **Steunstichting VZZ, in rapport vermeld als  
Bureau van de Zoogdierverseniging**  
Bezoekadres: Toernooiveld 1  
6525 ED Nijmegen  
Postadres: Postbus 6531  
6503 GA Nijmegen  
Tel.: 024 7410500  
[secretariaat@zoogdierverseniging.nl](mailto:secretariaat@zoogdierverseniging.nl)  
[www.zoogdierverseniging.nl](http://www.zoogdierverseniging.nl)

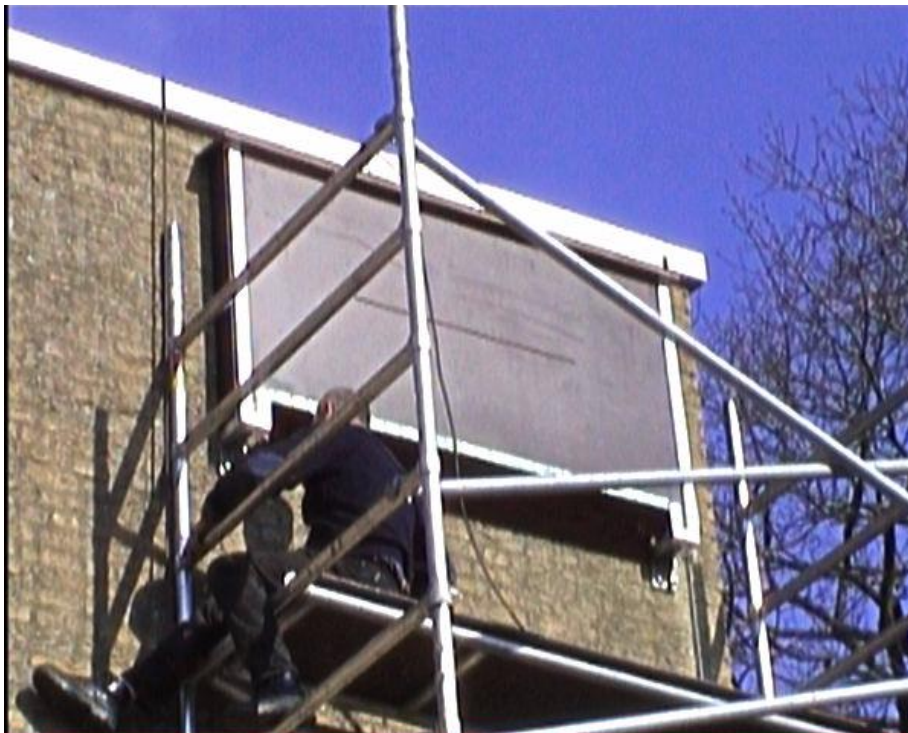
**Figuur 3: Een voorbeeld van een zogenaamde grote kraamkast type 'Korsten'**

In verband met deze gewenningstijden en de gewenste spoedige sloop van de gebouwen, zijn een aantal maatregelen al getroffen. Hierbij gaat het om een viertal vleermuiskasten, waaronder twee grote kraamkasten (type 'Korsten' die door hun omvang een grote diversiteit aan micro-klimaten bevat, zodat deze kast ook voor andere functies geschikt zijn. Alle getroffen maatregelen zijn

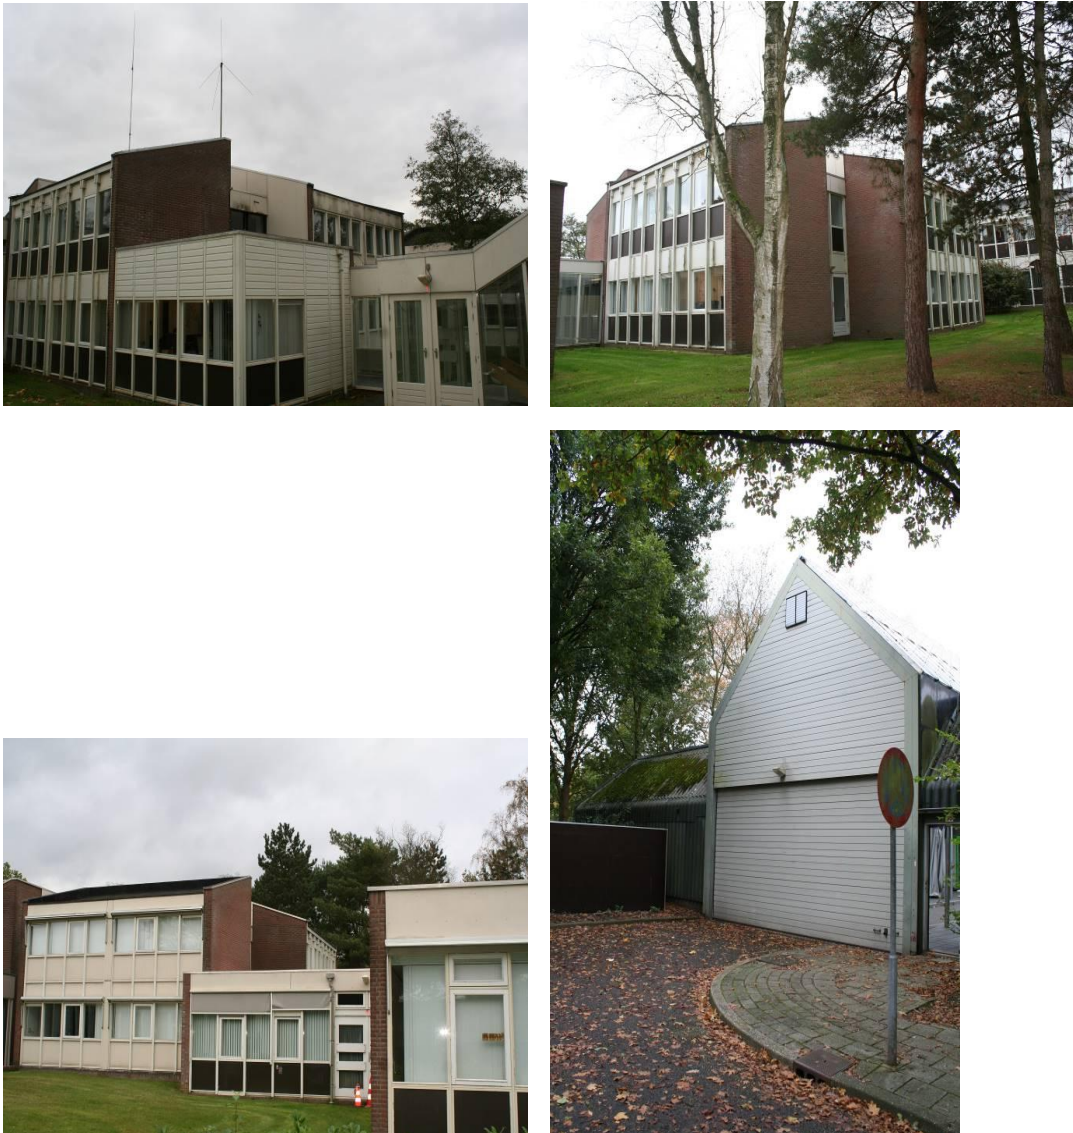
**Figuur 5: Foto's van een tweetal locaties waar stootvoegen worden angebracht / opengemaakt (bovenste foto's, linksboven maatregelnummer) en waar vleermuiskasten van Schwegler zijn geplaatst (onderste foto's). De onderste foto geeft een deel van de PPO (de zwarte gevelplaten zijn de asbesthoudende platen).**

- 1ab) Aanbrengen (open boren) van stootvoegen (2x2 en 1,5-2 cm breed) en lamp boven ingang 1 uit/bewegingsmelder (figuur 4, foto linksboven)
- 2) Stootvoegen uitgeboord tot 1,5-2 cm breed

- 3) Stootvoegen (2x2 en 1,5-2 cm breed) in de twee zijmuren (figuur 4, foto rechtsboven)
- 4) Schwegler 1 FTH kast (figuur 4, foto linksonder)  
*Reeds uitgevoerd in oktober 2014, ten bate van zomer- en paarfuncties*

- 7) Schwegler 1 FTH kast (figuur 4, foto rechtsonder), lamp met kap afgeschermd naar boven  
*Reeds uitgevoerd in oktober 2014, ten bate van zomer- en paarfuncties*
